Inspectie van betonnen casco's

Deze handleiding is bedoeld voor woonbootbewoners om zelf een eerste of regelmatige inspectie naar de staat van het betonnen casco uit te kunnen voeren.

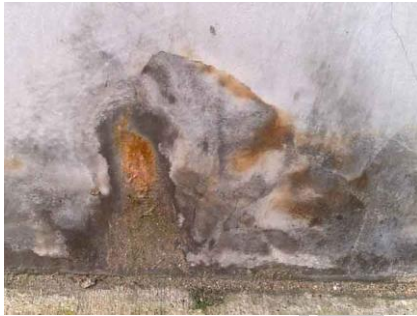
Scheuren:

Scheuren zijn, als u goed zoekt, duidelijk zichtbaar. Scheuren welke hebben gelekt zijn herkenbaar aan een witte kalkafzetting. Roestwater en vocht duiden op lekkende scheuren. Controleer hoeveel scheuren u binnen vindt, en vergelijk dit met het aantal scheuren buitenom.

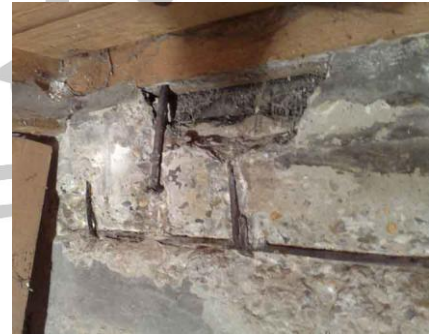
Blootliggende wapening:

Losliggende dekking en blootliggende wapening. Dit komt vrij veel voor bij oudere casco's. Door niet voldoende dekking op de wapening kan er vocht doordringen tot aan de wapening. De wapening gaat roesten, zet uit en drukt het beton eraf. Bij twijfel neemt u een hamer en tikt op het oppervlak. Het verschil tussen gezond beton en losliggende dekking is duidelijk te horen. Al blootliggende wapening is natuurlijk duidelijk zichtbaar. Het is belangrijk dit op korte termijn te (laten) behandelen.
